Fallstrang durchgängig machen Mai 2021

Oben **Gusseisenrohr** Ø 90 mm innen mit Teer beschichtet, unten **Kunststoff Geberit PE** Ø 75mm

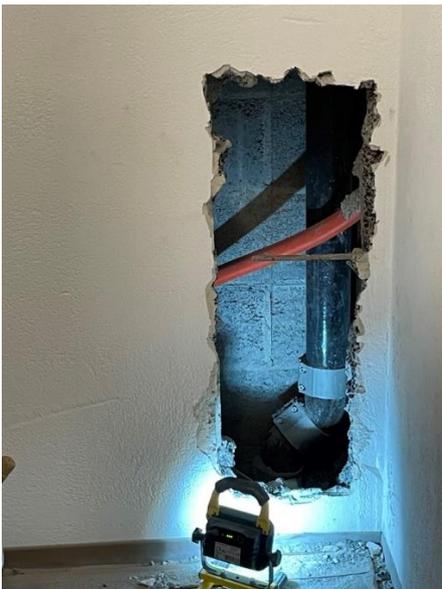
Mi 26.05.2021 Wand öffnen, Leitung anbohren, es spritzte ca 10 l eines Gemischs aus Wasser und Rost heraus

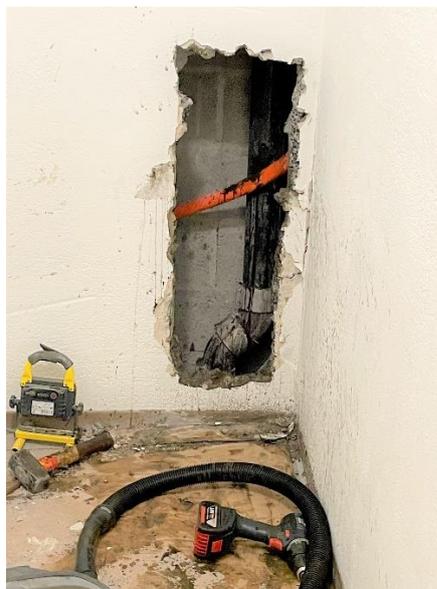
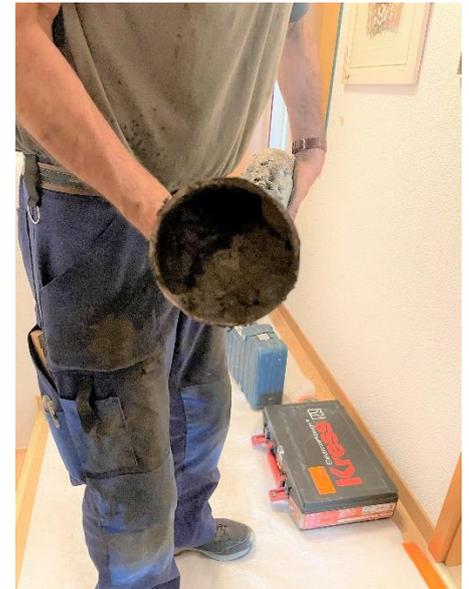
Verstopftes Rohrstück raustrennen, war komplett mit Rost gefüllt

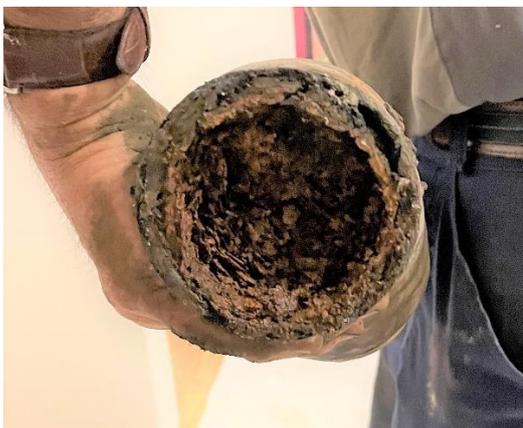
Herausgetrenntes Gusseisenrohr
